## منارة عدن التاريخية – المواد والوظيفة

ثابت سالم العزب، جامعة عدن/اليمن

معروف عقبة، هيئة المساحة الجيولوجية – عدن/اليمن

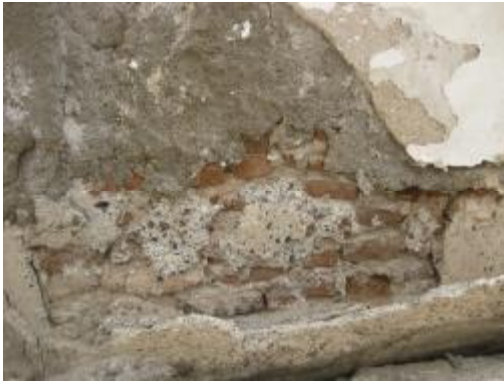
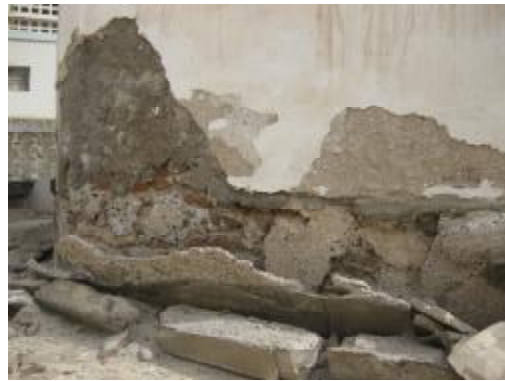
(شكل- 1) صور حديثة للباحث تبين أن الجدران الخارجية للمنارة مبنية من الأجر المحروق.

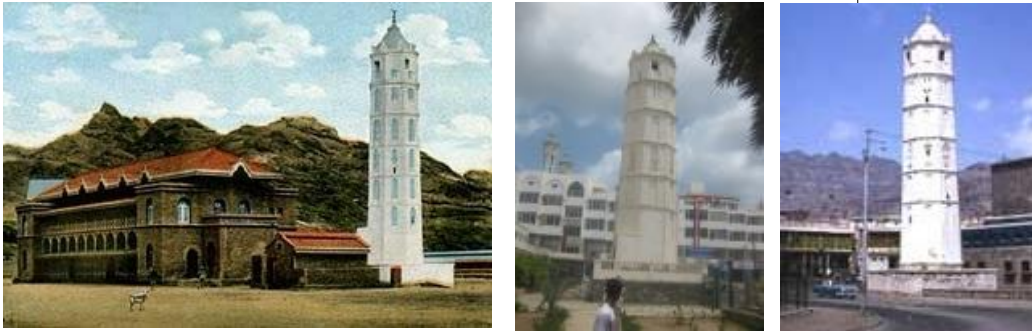
(شكل - 2) صور للمنارة مأخوذة في أزمنة مختلفة والأخيرة في عهد الاستعمار البريطاني 1839 - 1967م.

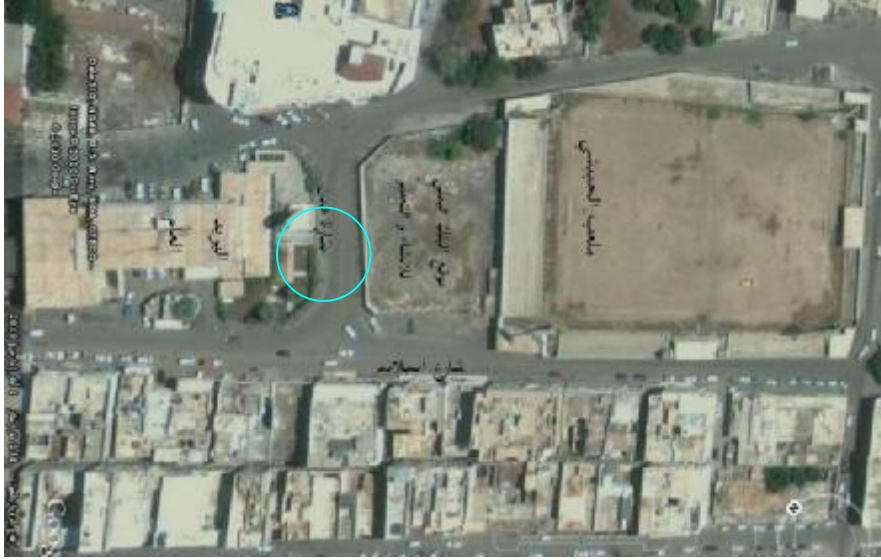
(شكل 3- الموقع العام للمنارة - خارطة جوية حديثة .

وميدان الحبشي من الجهة الجنوبية الشرقية، انظر الموقع العام (شكل 3- )، وبحسب المصادر التاريخية كانت المنارة مبنية بجوار البحر قبل عمليات الردم والإزاحة. وتقف المنارة على قاعدة مضلعة متخذة شكلاً مخروطياً ولها سلم حلزوني يوصل إلى موقع الأذان، وتتميز المنارة بموقع جميل يحتاج إلى بعض التعديلات المساحية ليصبح موقعا سياحيا وتاريخيا مرموقا بين معالم عدن التاريخية الأخرى، وهناك اجتهادات من بعض الهيئات والجمعيات والأفراد عن وضع المقترحات المعمارية والسياحية الكفيلة في إبراز معلم المنارة كتحفة معمارية مهمة.

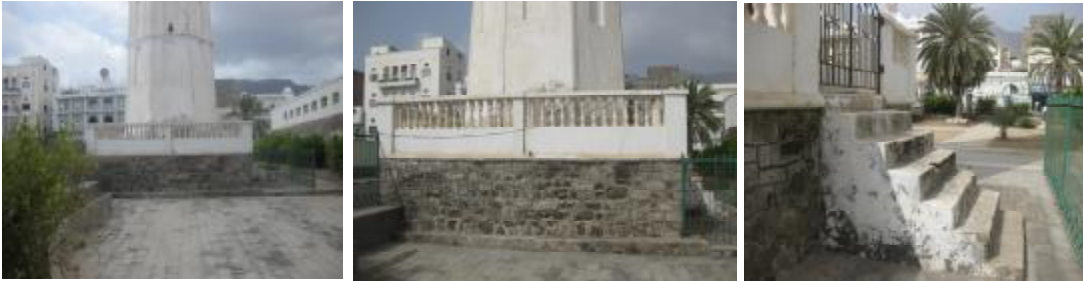
لم يتم الكشف عن أساس المنارة، ولكن من مستوى فوق سطح الأرض الطبيعية ممكن وصف الكرسي العاضن للمنارة بأنه يتكون من أحجار منجورة مستطيلة ومربوعة مكحلة بالمونة ببروز ظاهر، وبعضه محفور (ميسم)، وهي ذات ترابط جيد، مستخدمة في ترابطها بمونة مصنوعة من مادة حجر الخفاف (pumice) المسحوق، إضافة إلى الرمل المحلي المضاف إلى المادة الرابطة، التي تعد مثل مادة الاسمنت في وقتنا الراهن انظر (شكل 4- [16]).

إن جسم المنارة من الأسفل ولاسيما على ارتفاع 1 - 2 م، ما فوق الكرسي الحجر نلاحظ أغلب التشققات التي تتساقط معها أجزاء اللياسة والبروزات، ويظهر عندها طوب الأجر المكون لجسم المنارة، مما يعطي التفسير العلمي حسب رأيي عن عملية الانكماش والتمدد التي تسببه الرطوبة خلال فترات الليل والنهار وكذا الحرارة والبرودة في الجو نتيجة لسماكت الجدران وهشاشة اللياسة.

(شكل 4- صورة حديثة للباحث تبين مكونات قاعدة المنارة وارتفاع جسم المنارة عن الأرض الطبيعية).

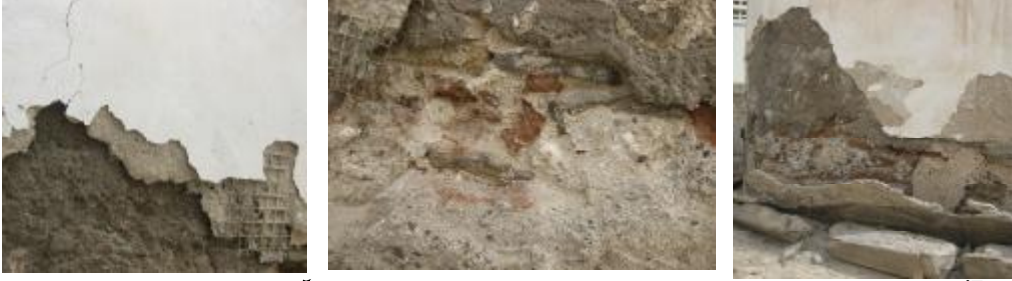
بُنيت المنارة على أضلاع ثمانية ويتمركز في وسطها جدار أساسي ذات مقاس 1.10x1.10م والمبني من (مادة الحجر كما يبدو)، وهو ملبس بمادة البوميس والرمل كما تتركز على هذا الجدار درجات السلم بشكل حلزوني من جهة، ومن الجهة الأخرى تتركز على جدران المنارة الخارجية، إن سماكت الجدران تتراوح ما بين 40 - 60 سم، وتتكون الجدران من طوب الأجر البلدي، ذات مقاس 20x10x5سم<sup>[16]</sup>، وباستخدام مونة مسحوق حجر الخفاف (البوميس) مع الرمل، في عمليات البناء واللياسة، مما يجعل جسم المنارة يشكّل كتلة واحدة متماسكة، لكن تأثيرات العوامل الطبيعية وعدم الإتقان في الترميمات ولاسيما للياسة الخارجية أدى إلى ظهور الكثير من الإشكاليات في عدم تناغم واتحاد اللياسة مع مباني الجدران مما أدى إلى تساقط أجزاء كبيرة من اللياسة وضعف التحامها مع متن الجدران الأساسية انظر (شكل 5-).

(شكل-5) صور حديثة للباحث، لجسم المنارة وتظهر فوق قاعدتها الحجرية الآثار الخطيرة لتساقط اللياسة والبروز ولا سيما في الجزء السفلي للمنارة وفوق مستوى الكرسي الحجر، وقطر المنارة يقل على ارتفاع 16م، وتحديدًا من مستوى فوق القاعدة الحجرية وحتى أسفل القبّة (فوق سطح جدار الحجر الوسطي)، من 4.5م إلى 3.0م، أما بالنسبة للميلان فربما يصل إلى 10%، ويصل الارتفاع الداخلي لقبّة المنارة إلى 3.20م، وفي جسم المنارة عدد 13 نافذة تسع نوافذ منها تتشكل حلزونية مع التفاف السلم وتختلف أشكالها من مثلثة الشكل إلى شبه منحرف، وتكون النوافذ العلوية الأربع كبيرة تأخذ شكل المستطيل 60x80 سم.

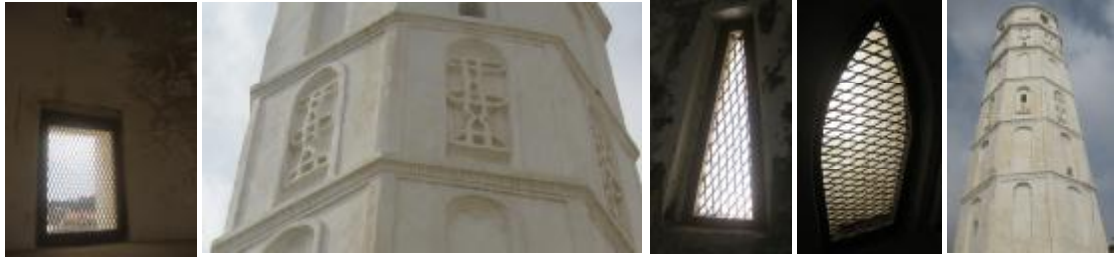
للمنارة ثمانية أوجه، أي ثمانية أضلاع وثمانية حروف أي ثمانية بروزات كمعالم تفصل الأوجه الثمانية، وبسماكة حوالي 10سم، وإذا كان ارتفاع المنارة تقسم إلى ستة مستويات، ارتفاع بروز كل منها ربما يصل إلى 15 سم، فإنه في كل مستوى تظهر أشكال ديكورية، ذات بروزات بسيطة تصل إلى 5سم، وقد كان لبروزات وحنايا واجهات المئذنة وفتحات النوافذ والتهوية والإضاءة، أثر معماري متميز<sup>[18]</sup>، وهي عبارة عن نوافذ صغيرة تأخذ شكلاً أشبه بالمثلث قاعدته سفلية، ومع التضاف السلم تتوزع تلك الفتحات وعددها تسع نوافذ وفي الجزء العلوي عدد أربع تأخذ الشكل المستطيل 80x60 سم، وفي أعلى القبة وضعت أشكال زخرفية فيها بعض الفتحات الصغيرة للتهوية والإضاءة، وتفيد الدراسات العلمية الحديثة التي أجريت على المنارة أن زخرفتها بصفة خاصة تمتاز بأسلوبها السلجوقي، وذلك نتيجة للمكوث العثماني القصير بعدن كما يقول العالم السوفيتي سيرجي شيرنسكي (أنظر شكل - 7)<sup>[19]</sup>.

(شكل-7) صور حديثة للباحث تبين البروز والزخارف والفتحات في جسم المنارة.

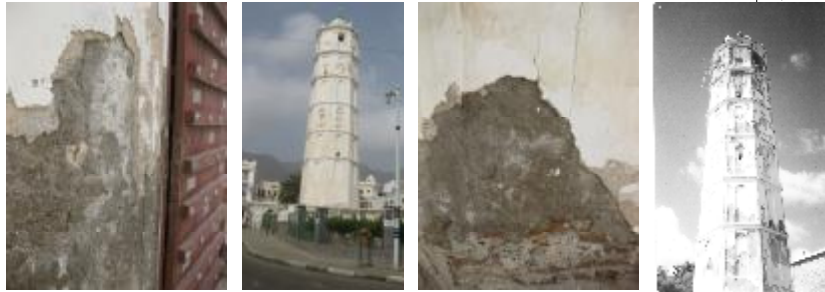
(شكل-9) (الصورة الأولى قبل الترميم) والصور الأخرى للباحث عن مشكلات الترميم وآثاره.

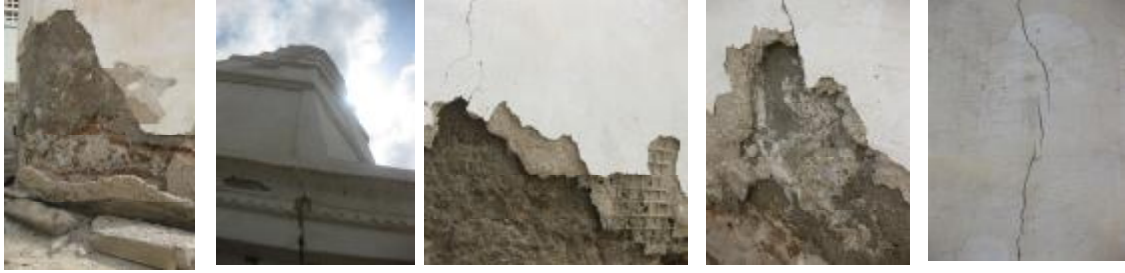
يقال على الرغم من أني أرجح ميلان حروف المنارة، انظر (الشكل 11)، فهل ذلك الميلان من أصل بناء المنارة قديماً؟ أو طراً ذلك من أثر الترميمات الأخيرة لها، وكذلك وجود الشروخ والتصدعات، وقد كانت النتائج مطمئنة بأنه لا يوجد هبوط مستمر ولا ميلان مستمر<sup>[16]</sup>، وبقاء المنارة على هذه الحالة سيؤدي إلى استمرارية الضرر، انظر (شكل 10-).

(شكل - 10) صورة حديثة للباحث يبين إشكاليات الترميم وبعيونه بين الجدران الخارجية واللياسة. فلذا يجب إزالة الأجزاء المتهالكة من التلبيس، حتى الوصول إلى الجسم الصحيح، وكذا معالجة الشروخ في جميع أجزاء جسم المنارة، من الواضح أن الترميمات الأخيرة أدت إلى ظهور عيوب في جسم المنارة ولا سيما عند قاعدتها وبروز الشبك الحديدي مع تساقط اللياسة الموضوعة عليه يدل على عدم الإتقان للعمل أثناء الترميمات الأخيرة، وبغض النظر عن أسباب ومبررات تساقط أجزاء اللياسة والبروزات من جسم المنارة وظهور التشققات والشروخ السطحية والعميقة فإن إتباع الأسس العلمية في التشخيص والتحليل لتلك المسببات مهمة كبيرة تقع على عاتق المختصين، فلذا أرى ضرورة استمرار البحث العلمي المتميز.

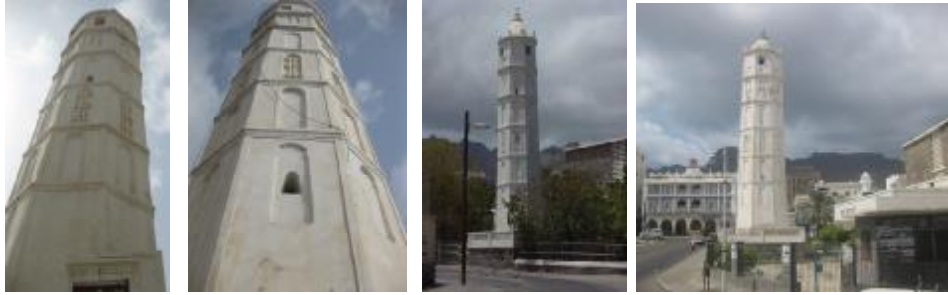
الاقترب من منارة عدن والدخول إليها، يزيد من الخوف عليها، ولا سيما عند مشاهدة الأجزاء المتساقطة من اللياسة في أسفل المنارة، وبخاصة فوق مستوى قاعدتها الحجرية وعلى مستوى الدرب الحديدي الملتف على المنارة، فعلى ارتفاع 1-2م، تجد أن غالبية اللياسة والبروزات قد تساقطت حول المنارة، وقد ارتفعت الشروخ العميقة والتي تقدر بـ 5-6م، فوق مدخل المنارة، والسبب لهذا الشرخ واضح للعيان كونه موقع ارتكاز أحد حروف المنارة انظر (شكل 10)، وهناك شروخ أخرى من جهة الشمال الغربي، تتراوح ما بين 1.5-6.5م، تتبعها شروخ شعيرية أخرى تمتد إلى ارتفاعات لا تتجاوز الـ 2.0م، فوق مستوى القاعدة الحجرية، وعند اقترابك تشاهد ميلان حروف المنارة، أو ميلان جسم المنارة كما

شكل 11- صور للمنارة توضح ميلان بعض البروزات ناتجة عن عيوب في الترميمات السابقة.

3.2.6 التأكد من ثبات الميلاق والتشققات، من خلال استخدام أحدث الأجهزة المساحية.

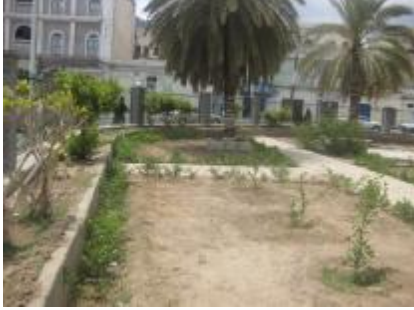
(شكل - 12) جزء من حديقة المنارة

**1.3.6 تخصيص المساحة المجاورة للمنارة**  
لوظيفة تخدم المنارة كمعلم روحي وتاريخي مهم مثل (مقهى للمثقفين، موقع لببيع بطاقات تعريفية بمعالم عدن التاريخية وخارطة عدن السياحية.. وغيرها)، إذ يجب إغلاق الخط الفاصل بينها وبين الموقع المقترح للبنك إلا من طريق للمشاة، مع إضافة مساحة الطريق إلى المساحة العامة للمنارة وذلك لتحسين الوظيفي للمنارة.

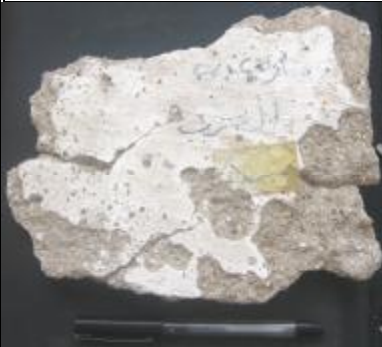
| طبيعة العينة | وصف العينة | ملاحظات |
|---|---|---|
| <p>(1) قطعة كبيرة من مواد اللياسة، أبعادها حوالي (19×22) سم، بسماكة تقارب (2) سم. وتتخذ شكل طبقة مسطحة تتفاوت سماكتها في جوانبها إذ تتراوح ما بين (2) سم وتتقلص في بعض الجوانب إلى ما يقارب (1) سم. العينة متماسكة بشكل جيد على الرغم من وجود تقشر (حفر سطحية) في مواضع مختلفة من سطحها. تتخلل شروخ شعيرية (Cracks) القشرة السطحية للعينة تتخذ اتجاه شبه متوافق و البعد الأطول للعينة ، وتمتد لتخترق عمق الطبقة الثانية .</p> | <p>تتكون العينة بشكل أساسي من طبقتين مميزة بدرجات متفاوتة من اللون الأبيض ودرجة الخشونة في المكونات؛ ويوجد بقايا قشرة (ذات لون داكن) ملتصقة بخلفية العينة .</p> <p>● <b>الطبقة العليا (الخارجية):</b> قشرة رقيقة مستوية (&gt; 1م) تمثل طبقة من مادة الجير المطفي (النوره)، ذات لون ابيض، تتخلل معظم سطحها حبيبات خشنة من الرمل وبعض الشطايا. تميزها خطوط دقيقة تشكل تعرجات سطحية تكونت نتيجة لاستخدام (النوره) وهي في حالة خليط (ناتجة عن حركة ألياف الفرشاة المستخدمة في أعمال الطلاء الخارجي).</p> <p>● <b>الطبقة الثانية:</b> شبه منتظمة مع تفاوت ملحوظ في سمكاتها في الأجزاء المختلفة . يغلب عليها اللون الأبيض المترب (Dull White) يغلب عليها النسيج الخشن ، تنتشر حبيبات الرمل متفاوتة الألوان بأحجام تتراوح ما بين (2-3) مم وكذلك بعض شطايا الجير الأبيض ( المتصلب ) بين تلك المكونات ؛ وتحوي الجير كمادة رابطة بين مكوناتها الرملية . تظهر تفاعل مع حمض (HCl) المخفف الطبقة الثالثة: عبارة عن قشرة داكنة اللون (اسمنت بورتلاندي) ملتصقة تغطي معظم السطح الأسفل للعينة .</p> | |

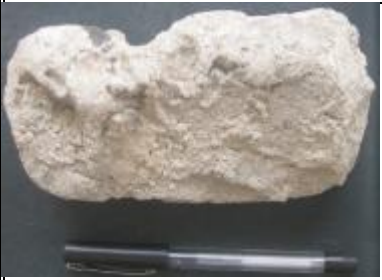
| طبيعة العينة | وصف العينة | ملاحظات |
|---|---|---|
| <p>(2) قطعة كبيرة من مواد البروز الفارزة للجدار الخارجي للمنارة تبلغ أبعادها حوالي (7.5×4.5) سم. وتتخذ شكل جسم شبه موشور يبلغ طوله حوالي (16) سم. العينة متماسكة بشكل جيد وتكتسب كثافة ملحوظة .</p> | <p>● العينة متجانسة بشكل عام ، وهي عبارة عن خليط يغلب عليه المكون الرملي (الناعم) وتحوي الجير كمادة رابطة بين مكوناتها الرملية.</p> <p>● تظهر لون ذات سحنة رمادية فاتحة ، ونسيج ناعم ( Fine Grain ) بشكل عام عدا بعض الأجزاء إذ تبرز شطايا صخرية (داكنة) وتجمع لحبيبات خشنة (Gravel). تظهر تفاعل مع حمض الهيدروكلوريك المخفف</p> <p>● يلاحظ وجود خطوط تحدد اتجاهات لمستويات تشكل أسطح موازية لطول العينة ، تتباعد عن بعضها البعض بحوالي ( 2 - 2.5 ) سم يوجد مادة حشو بيضاء ( فلين صناعي ) محصورة في جزء من العينة إذ يبرز احد هذه المستويات .</p> | |
